Instituto Politécnico de Tomar

Conservação Preventiva do acervo do Palácio Nacional da Pena

Relatório de Estágio

Relatório de Estágio apresentado ao
Instituto Politécnico de Tomar
para cumprimento dos requisitos
necessários à obtenção do grau de
Mestre em Conservação e Restauro

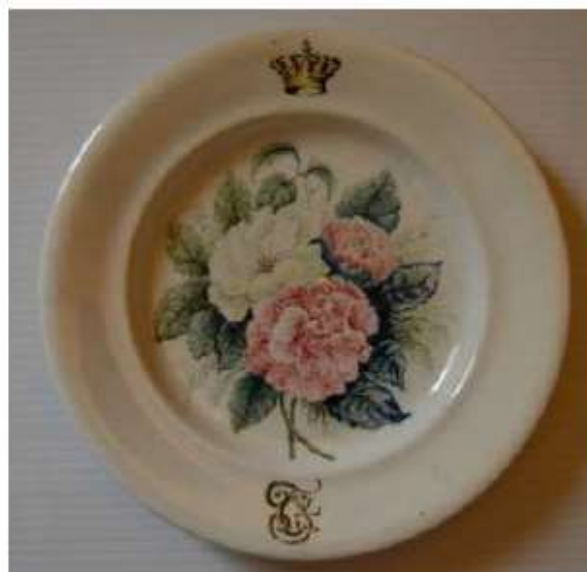
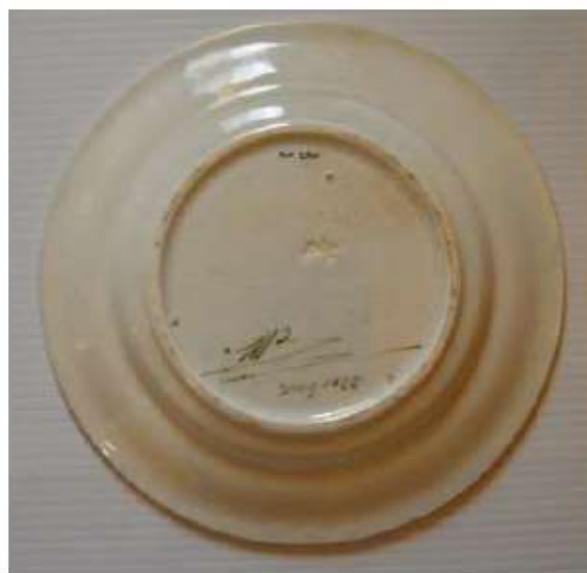
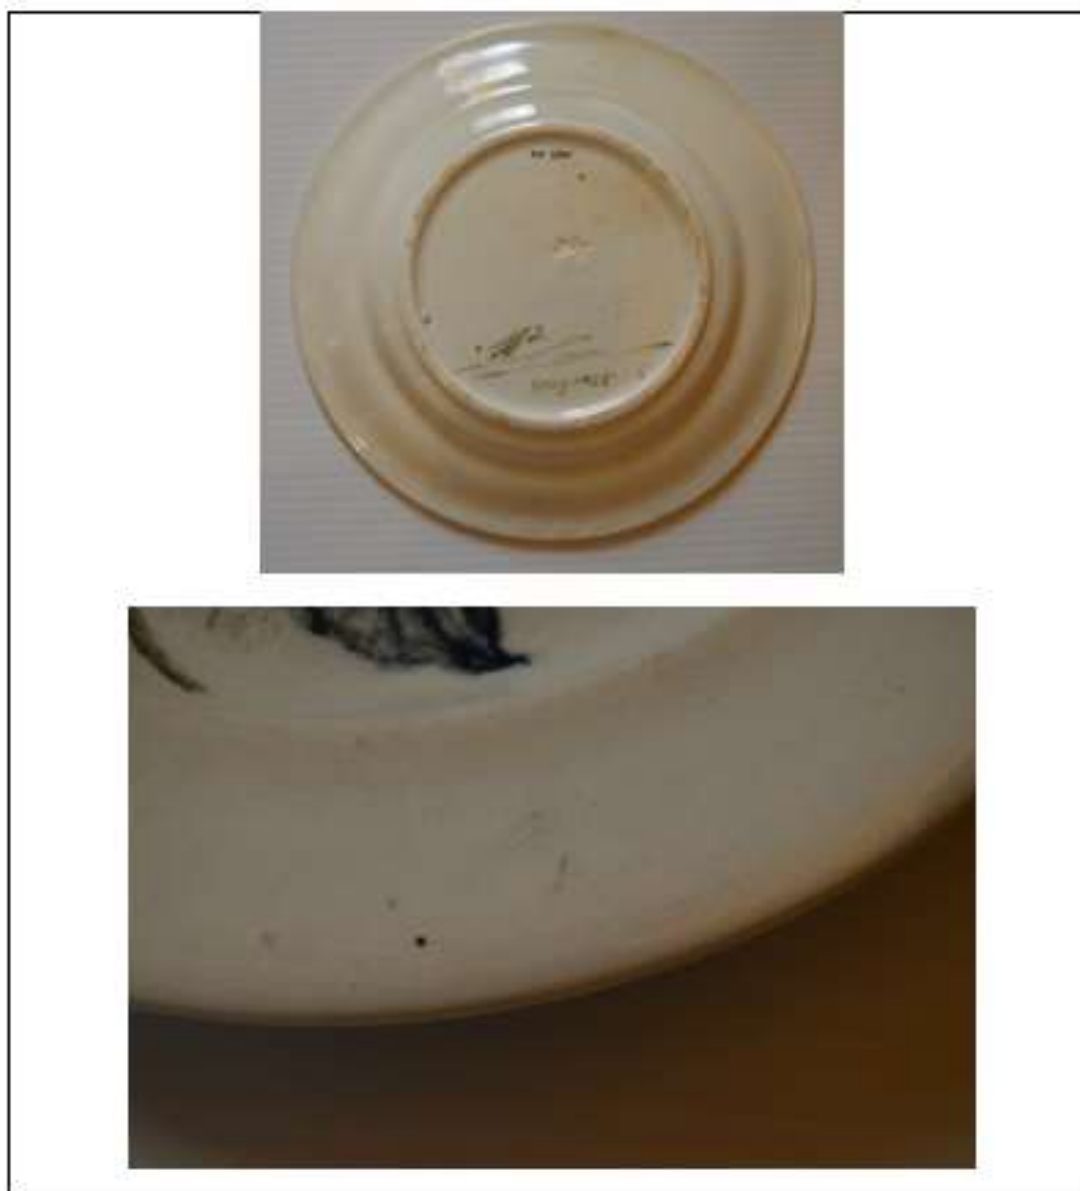
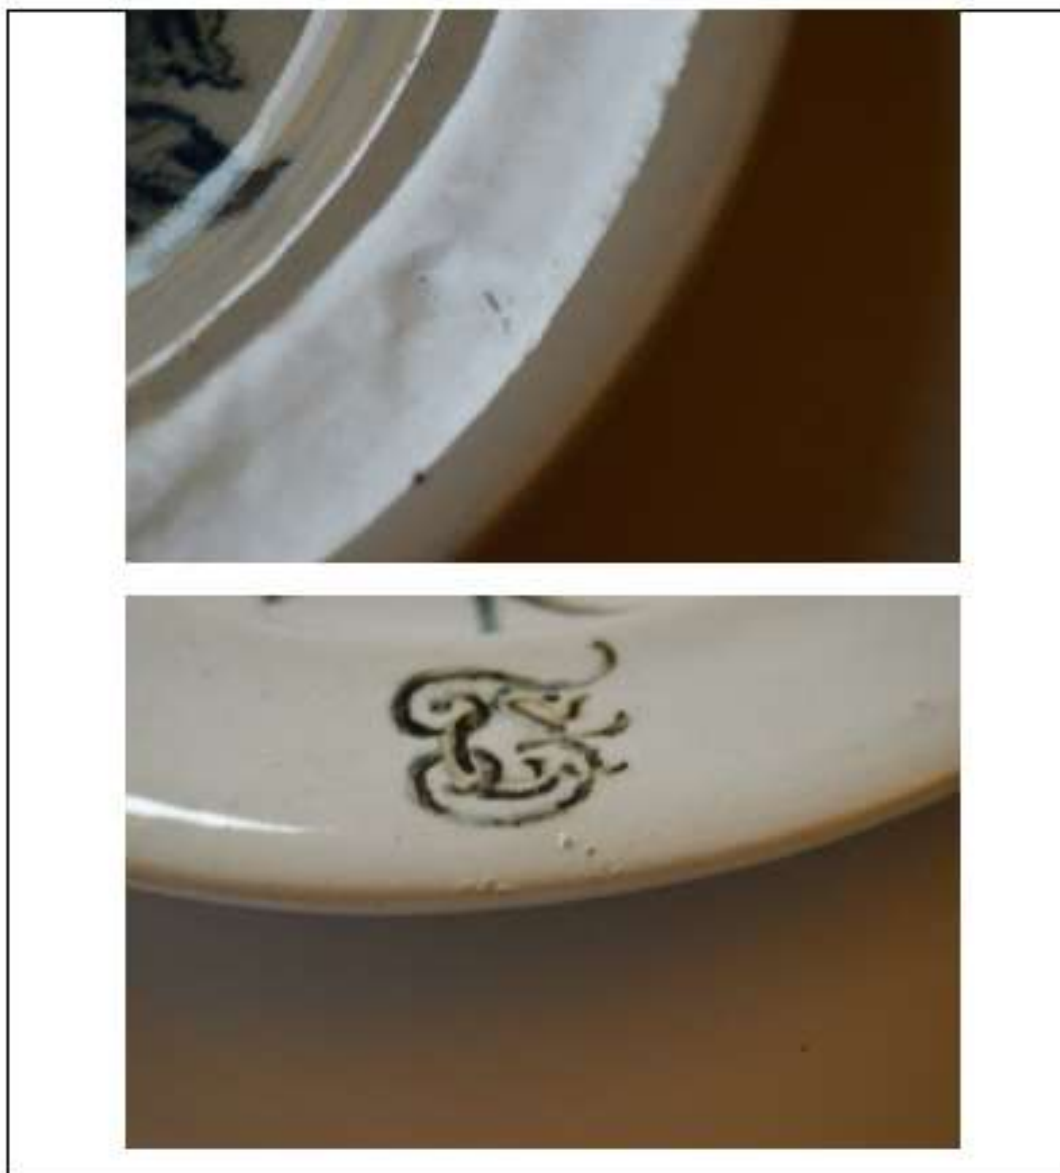
Estado de conservação	Muito bom	X	Bom		Razoável		Deficiente		Mau	
Observações ao estado de conservação	Presença de craquelê. Na frente, marcas pontuais por desgaste e manchas. No verso, marcas de material de enforma, desgaste pontual, sujidades e manchas.

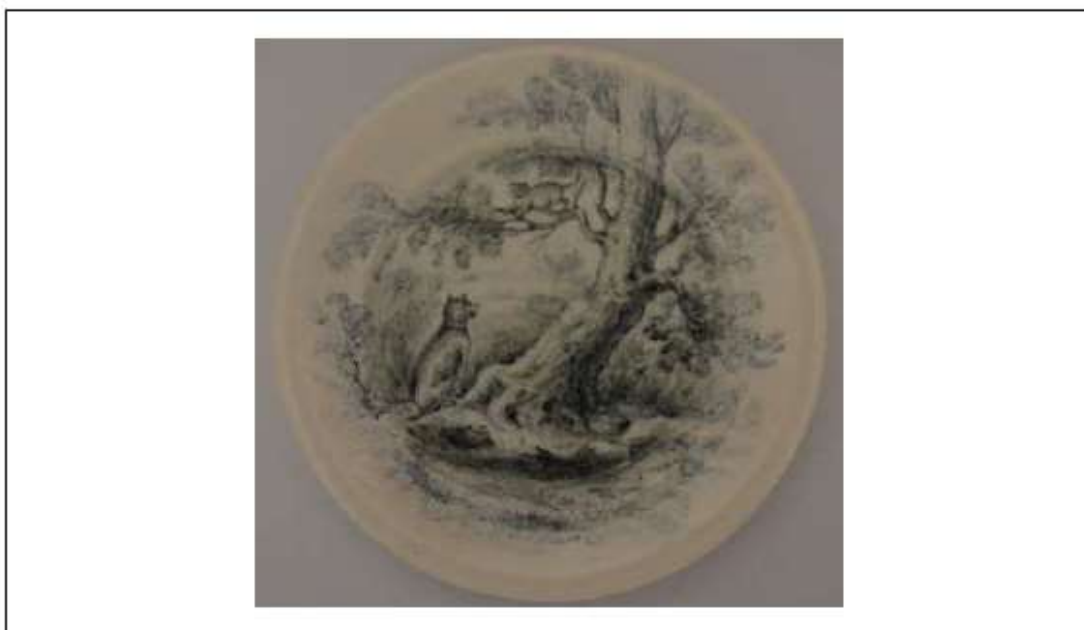
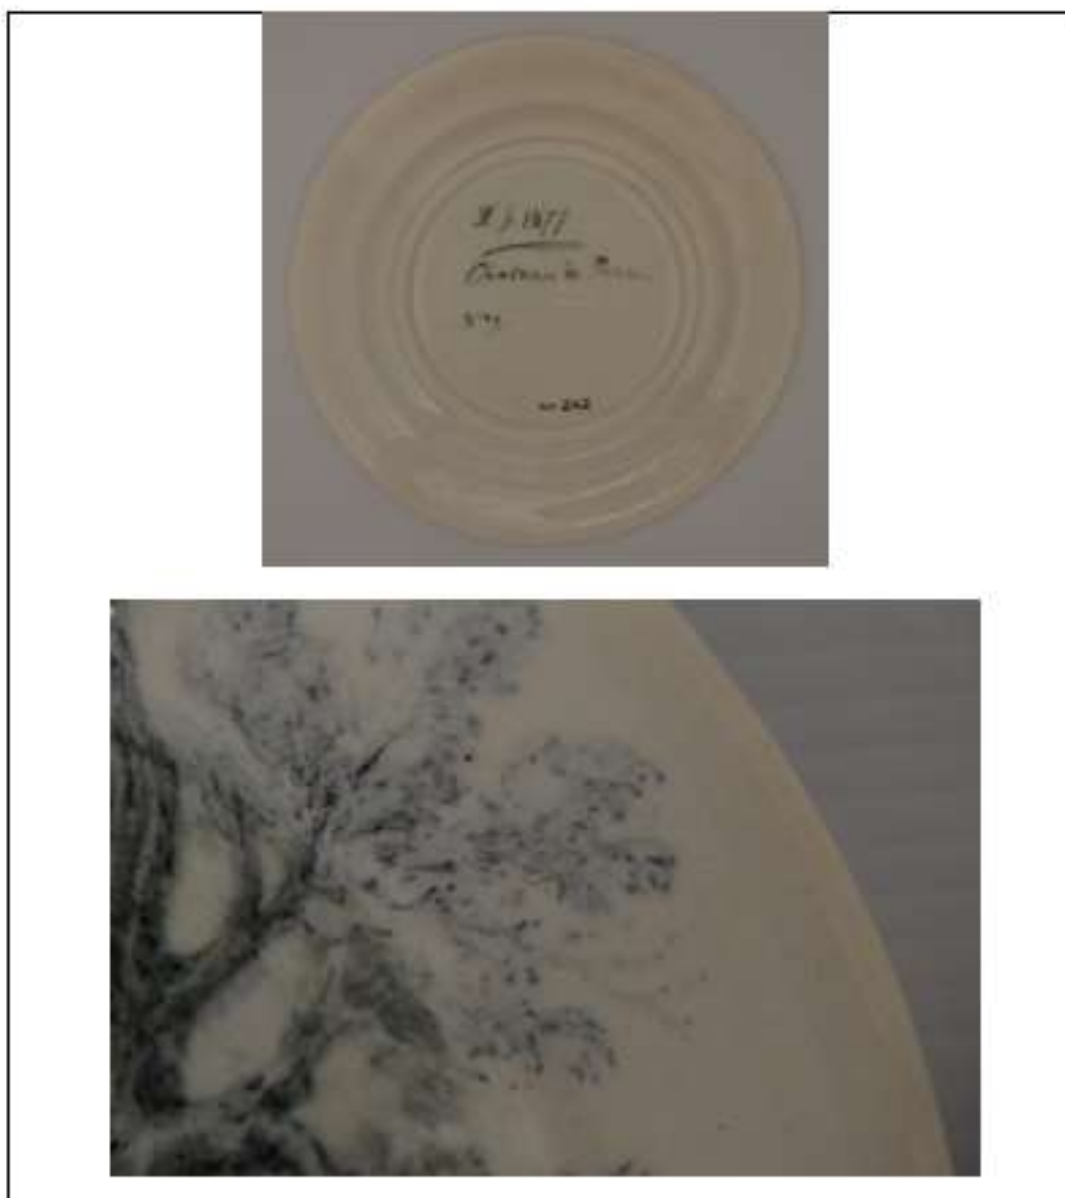
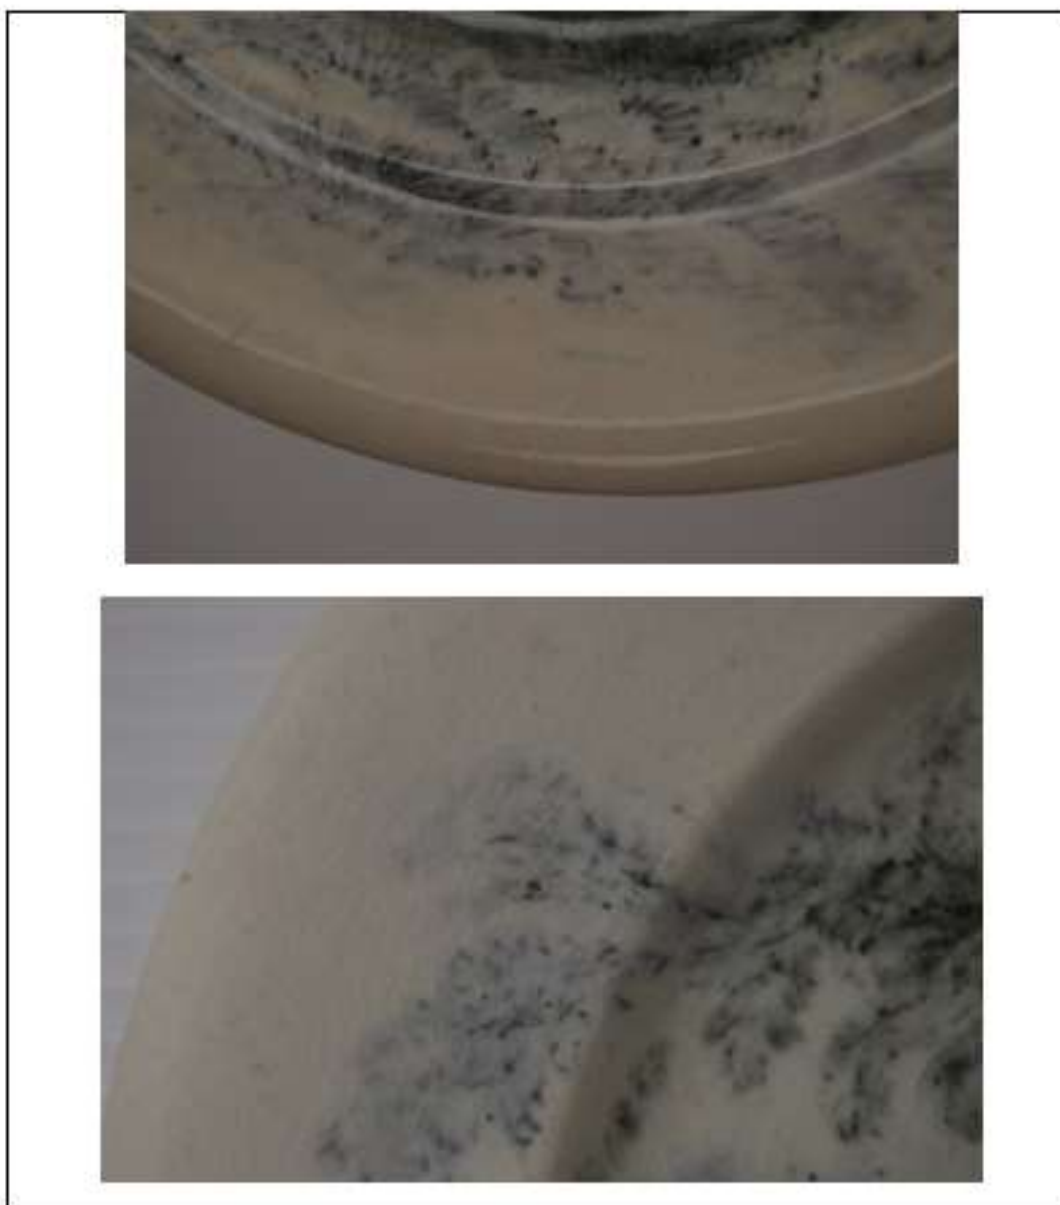
Estado de conservação	Muito bom	X	Bom		Razoável		Deficiente		Mau	
Observações ao estado de conservação	Presença de craquelê. Marcas de material de enforma na frente e no verso. Na frente, alterações da cor na zona central do prato e fissuras pontuais do vidrado. No verso, presença de manchas amarelada e de sujidade.

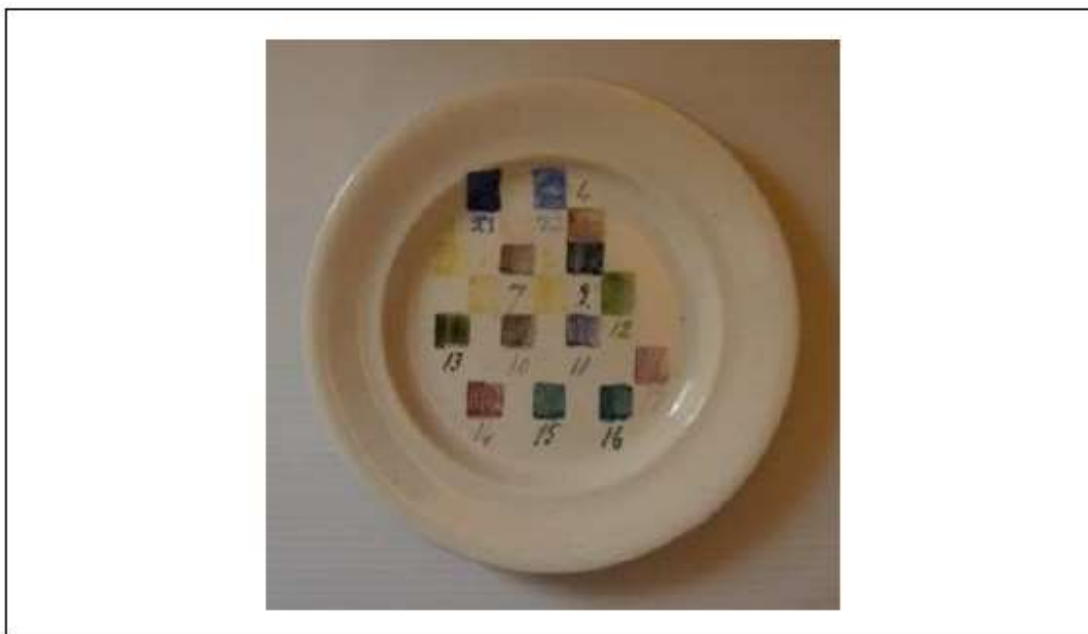
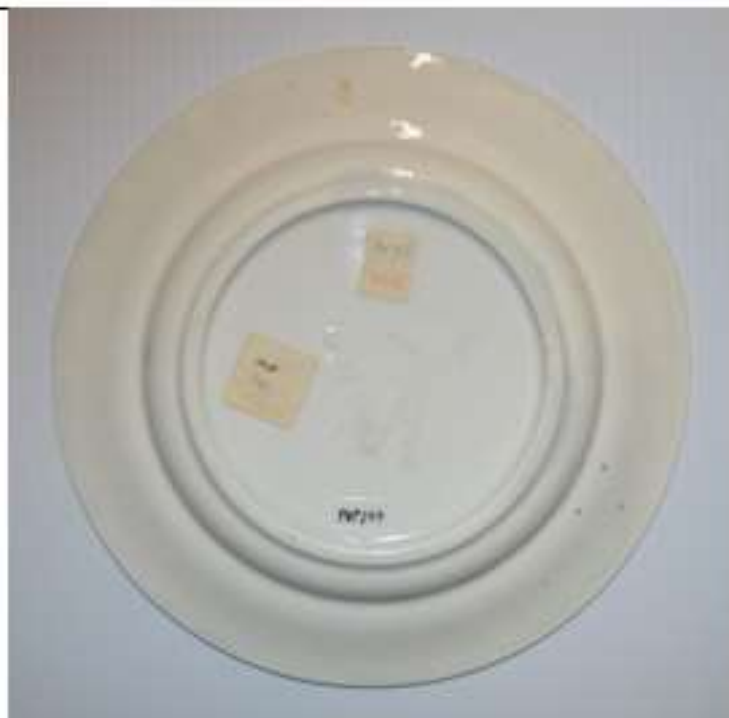
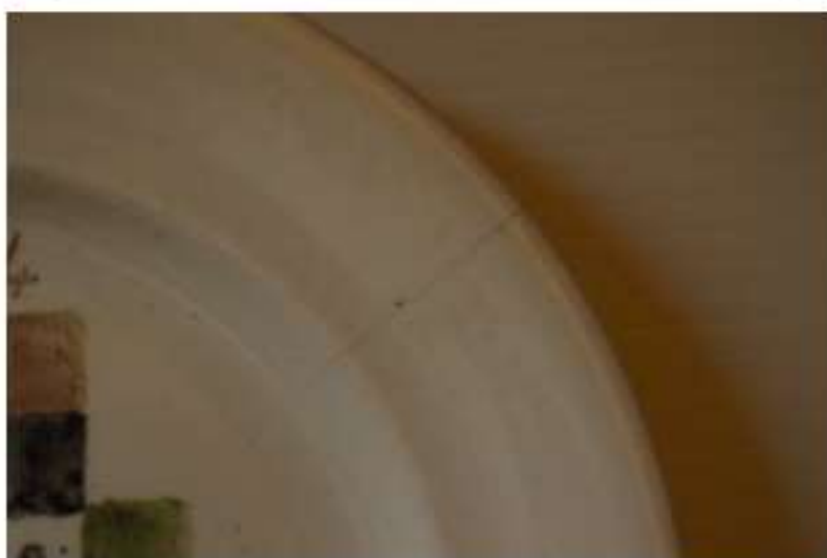
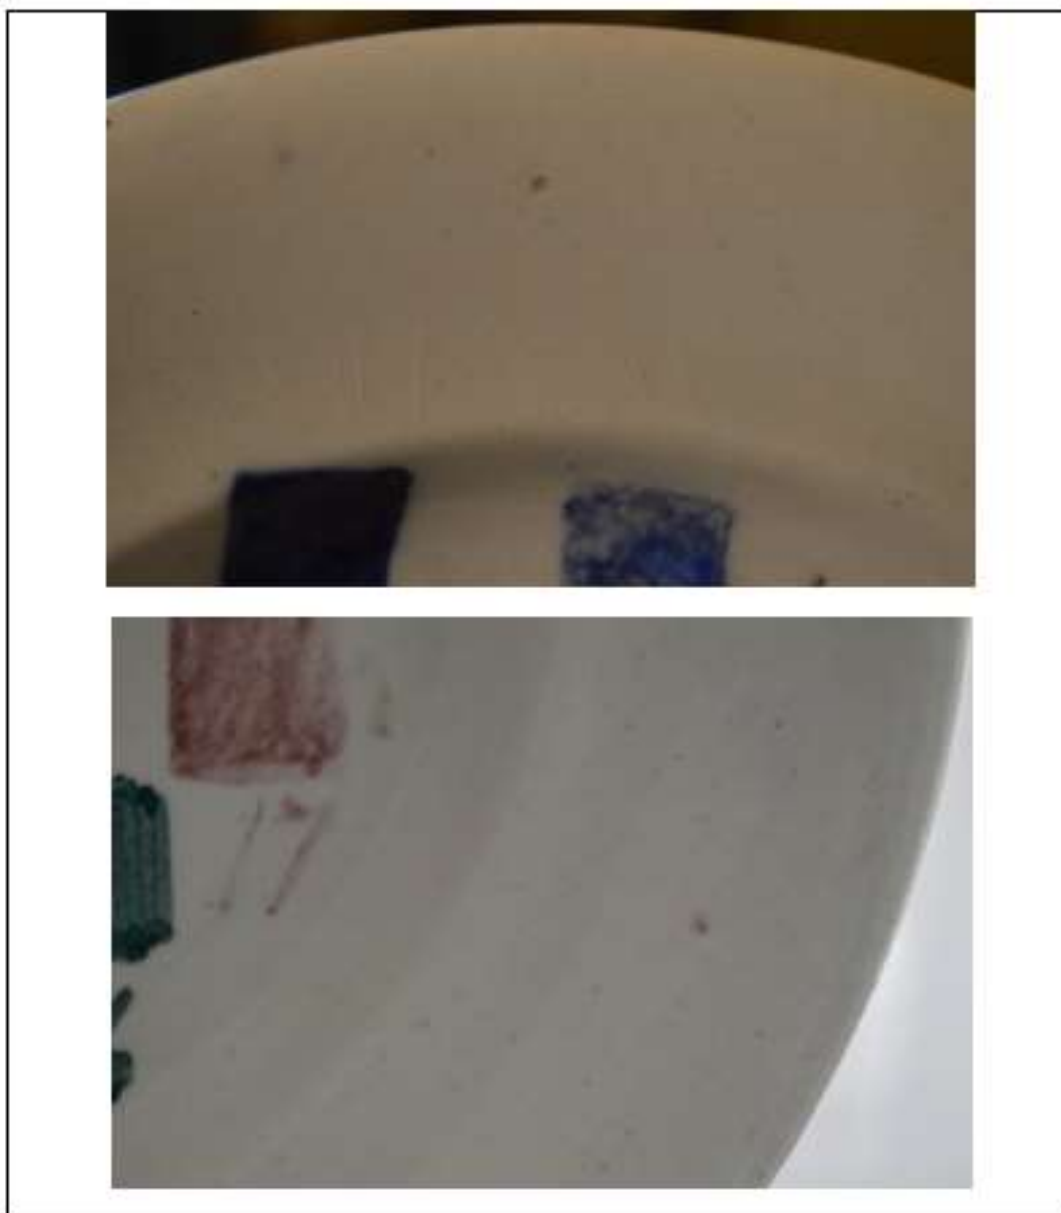
Estado de conservação	Muito bom	Bom	X	Razoável	Deficiente	Mau
Observações ao estado de conservação	Presença de craquelê. Marcas de material de enforma, desgastes pontuais e fratura, na frente no verso. Desgaste dos bordos.

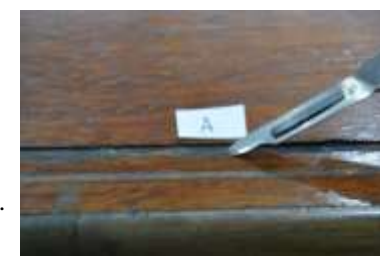
Figura 259: Resultados da análise da amostra A (adesivo dos frisos) - predominância de cola animal - adesivo de natureza proteica.

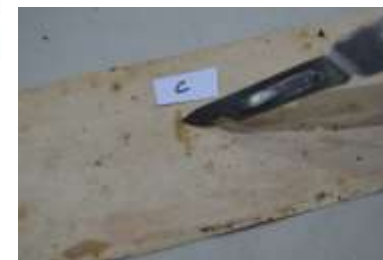
Figura 260: Resultados da análise da amostra C (adesivo do papel de revestimento) - predominância de cola animal - adesivo de natureza proteica.

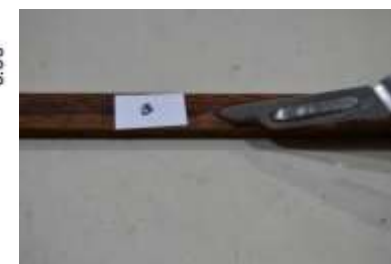
Figura 261: Resultados da análise da amostra B (adesivo dos encaixes de madeira) - predominância de cola animal - adesivo de natureza proteica.
